ANALYSE VON FEHLERBILDERN AN DÜNNSCHICHTMODULEN ÜBER DAS ELEKTROLUMINESZENZVERFAHREN

MATTHIAS ANKNER | MATTHIAS ZECH | THORSTEN KOPP | MIKE ZEHNER | MARTIN SCHWINDL | GERD BECKER

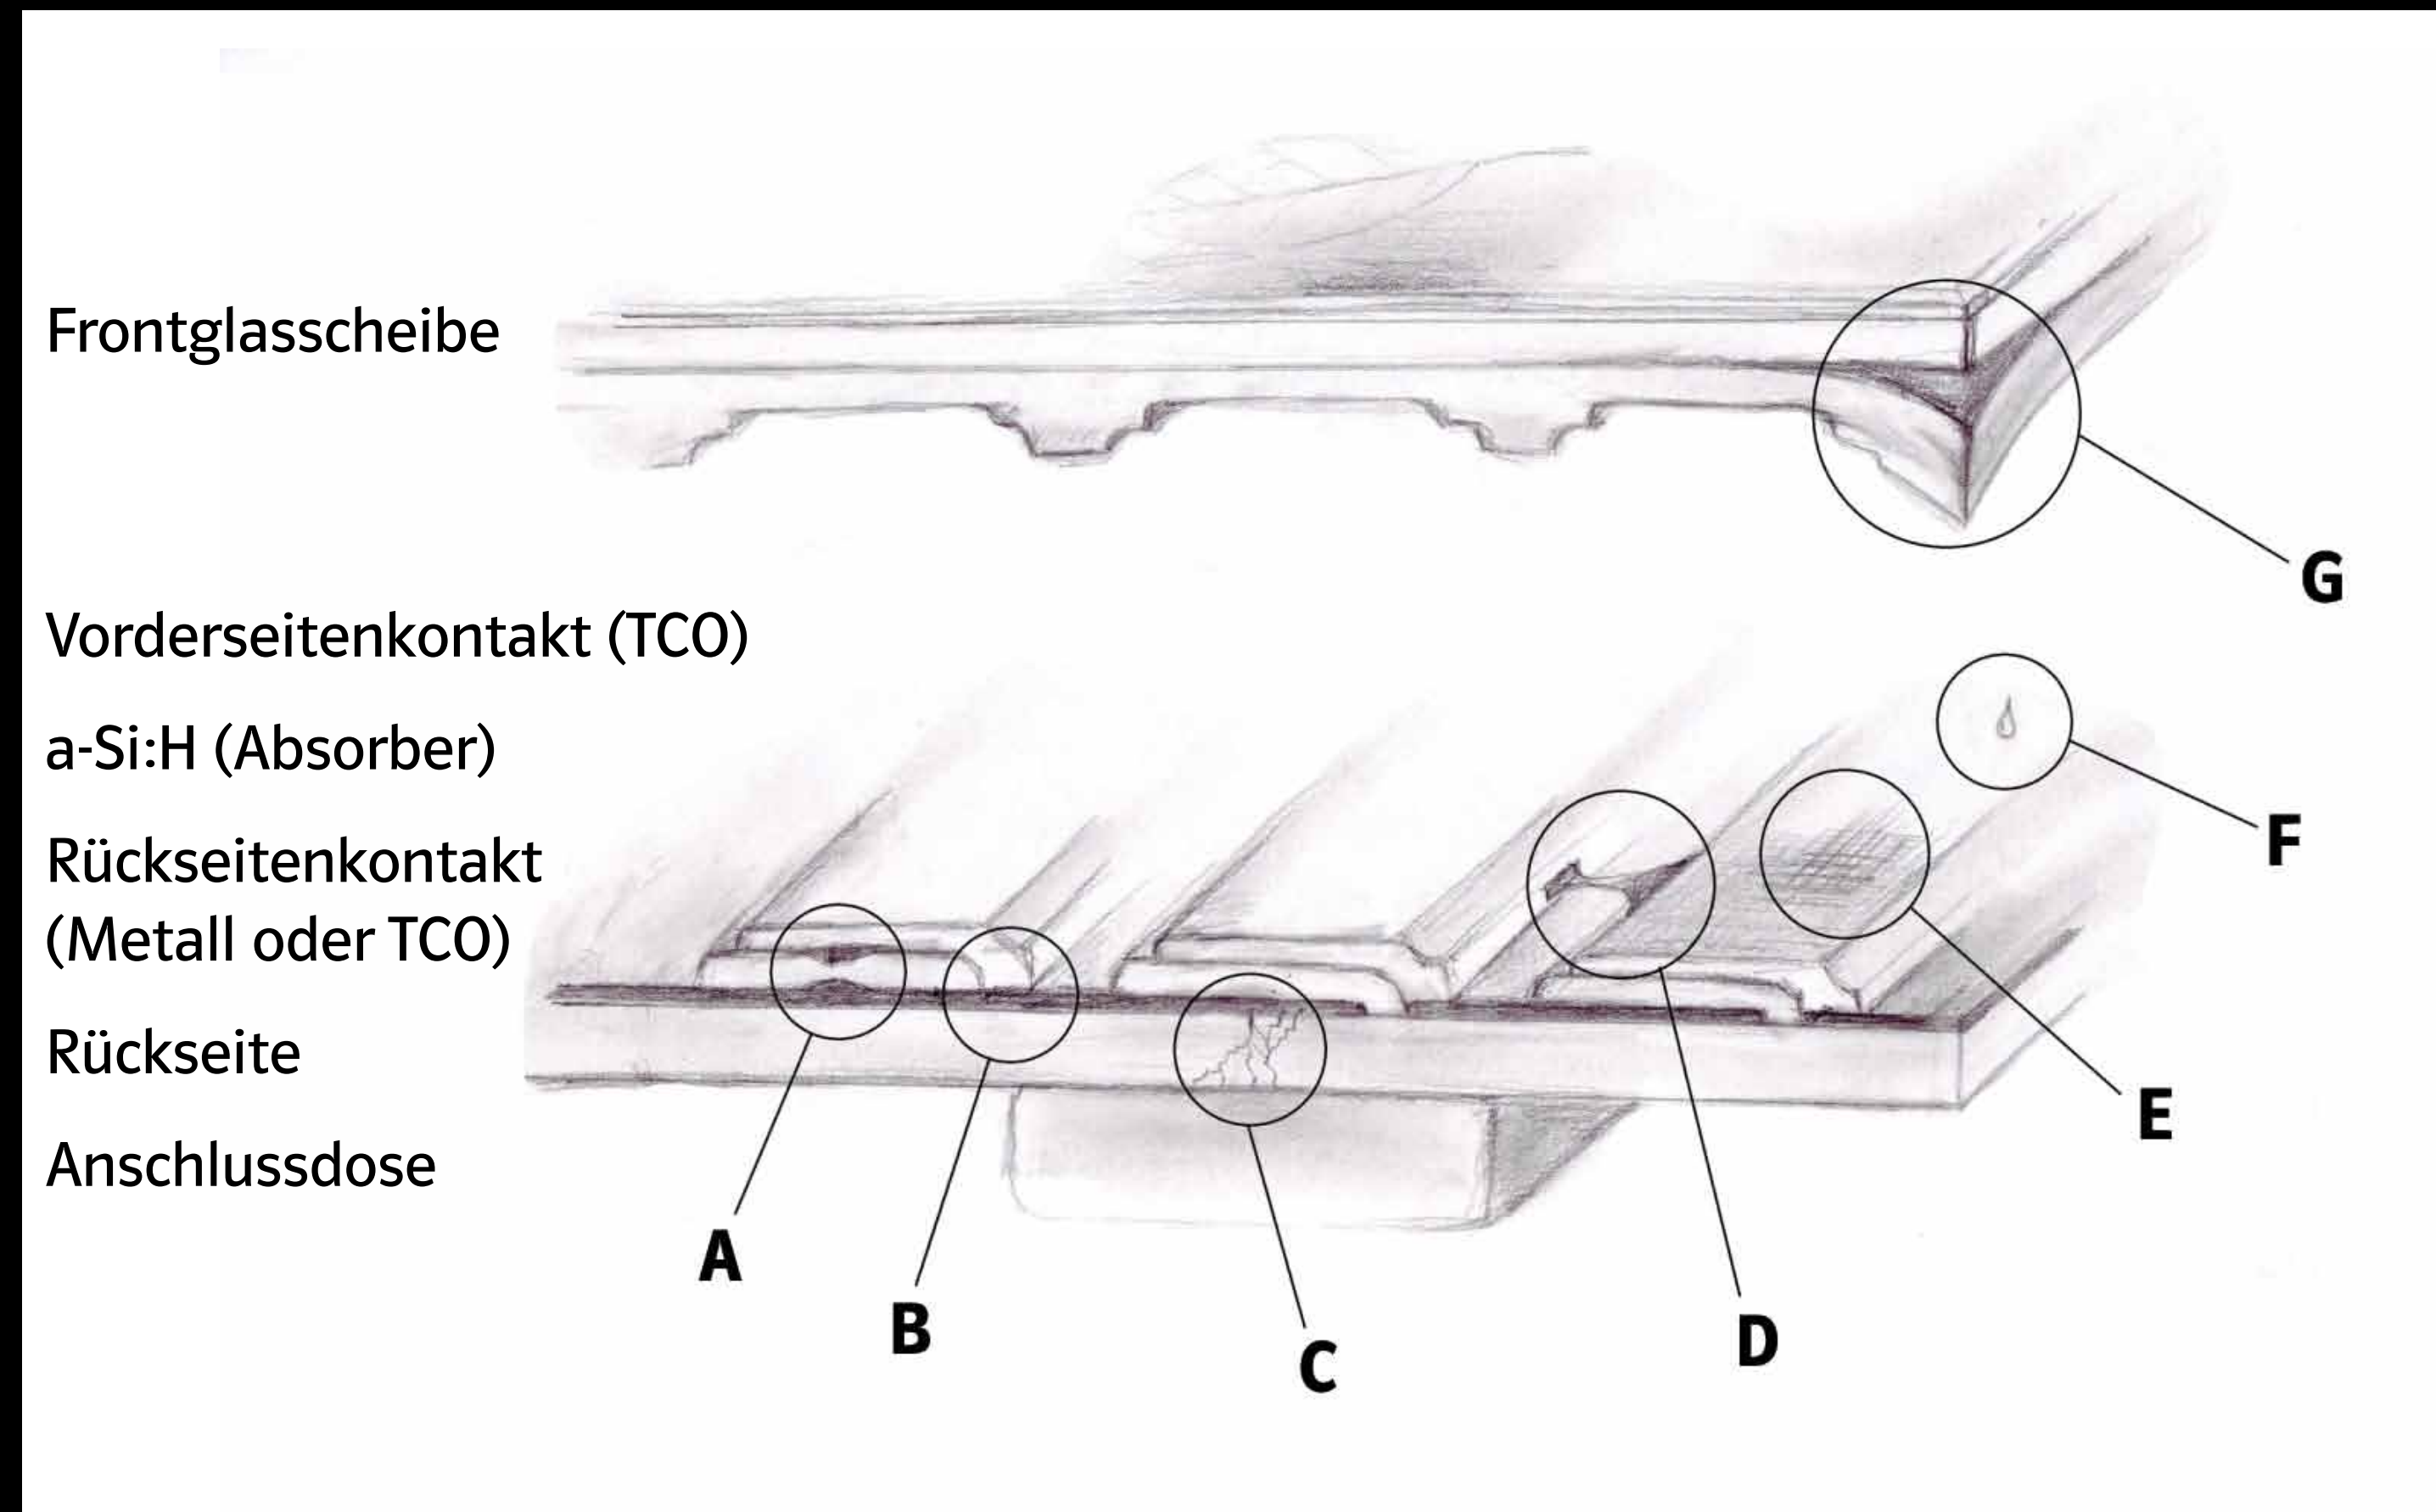
Abb. 1: Defekte an a-Si Modulen: A – Shunt (innerhalb der Zelle), B – Ausfall einer Zelle, C – mechanischer Einfluss, D – Local Shunt (zwischen Zellen), E – TCO-Korrosion, F – Wassereinfluss, G – Delamination

Abb. 1 zeigt schematisch verschiedene Fehler an einem a-Si Dünnschichtmodul. Im Rahmen dieses Beitrags wird nur auf die Fehler B, D und G eingegangen.

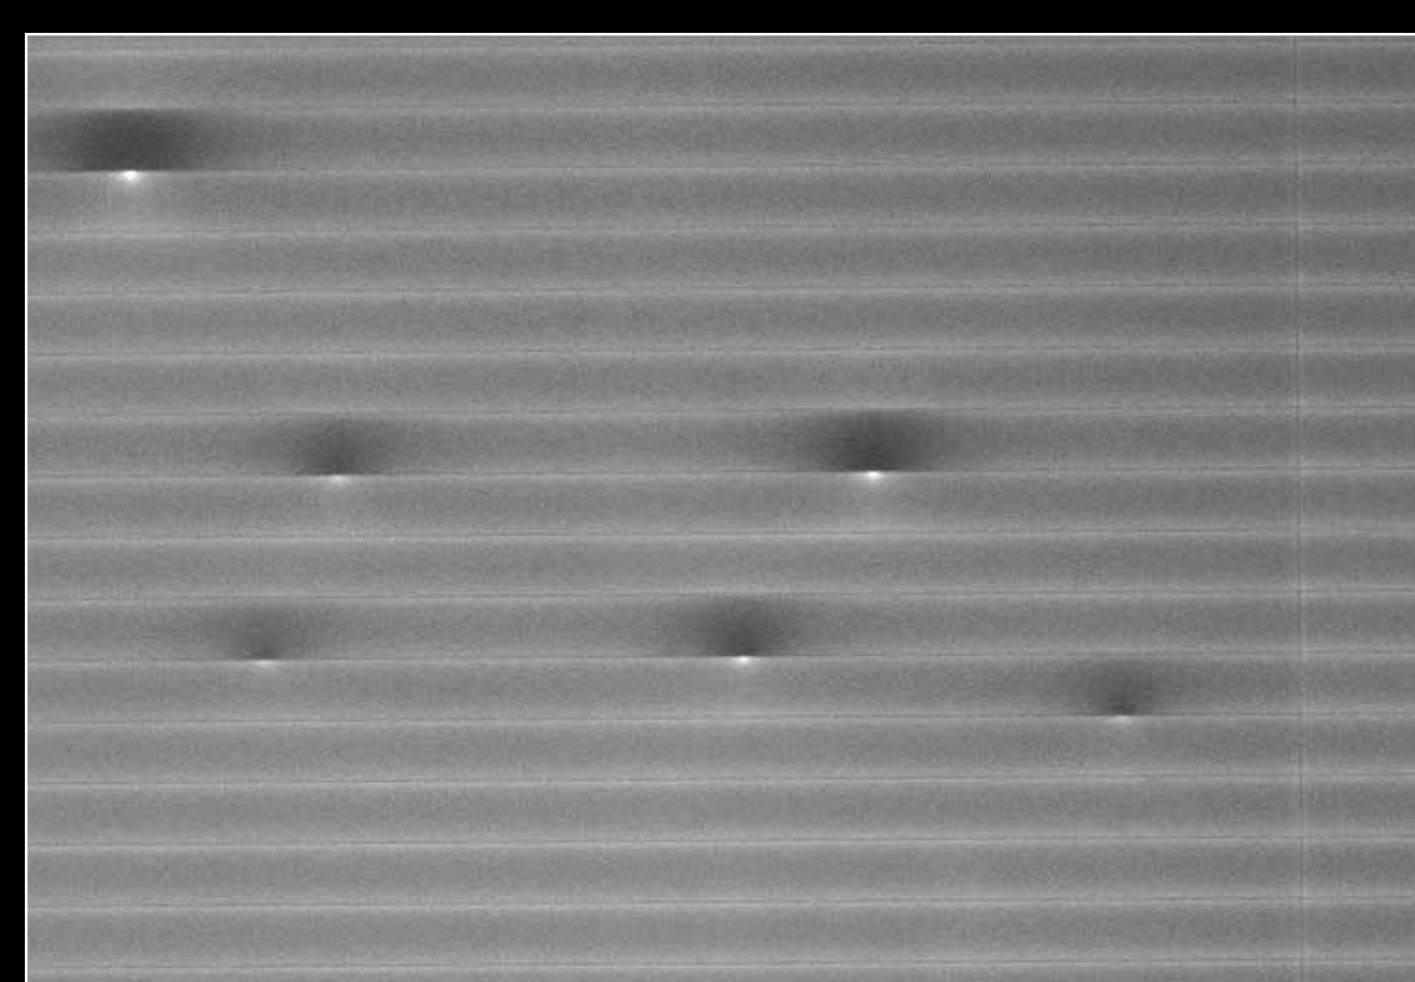
Abb. 2: EL-Aufnahmen von mehreren Local Shunts: der Kurzschluss als heller Punkt hoher Stromdichte mit angrenzendem dunklen Fleck des überbrückten Bereiches, der helle senkrechte Strich trennt zwei Zellreihen.

3.1 Erkennung eines Local Shunts – Fehler D
Bei a-Si Modulen tritt häufig ein Local Shunt (Kurzschluss) auf, der durch eine Verbindung zwischen den TCO- oder Metallschichten zweier angrenzender Zellen verursacht wird. Dieser überbrückt einen Teil der Zelle und schließt diesen dadurch kurz. Bei einem TCO-Fehler, wie in Abb. 1-D dargestellt, existiert ein punktueller Kurzschluss der TCO-Schichten zweier benachbarter Zellen. Der Strom fließt gebündelt über diesen Shunt als Verbindung zur nächsten Zelle. Dies verursacht einen hellen Punkt in der EL-Aufnahme durch erhöhte Rekombination der Elektron-Loch-Paare in diesem Bereich. In der angrenzenden Siliziumschicht der überbrückten Zelle findet durch den Kurzschluss keine Rekombination statt, gut sichtbar als dunkler, inaktiver Zellbereich (Abb. 2). An der Lage des hellen Punktes hoher Stromdichte zum dunklen, überbrückten Bereich kann erkannt werden ob der Shunt sich zwischen den unteren oder oberen Kontaktschichten der angrenzenden Zellen befindet. In der IR-Aufnahme ist die Stelle der höchsten Stromdichte durch ihre Wärmeentwicklung als Hotspot zu erkennen (Abb. 3).

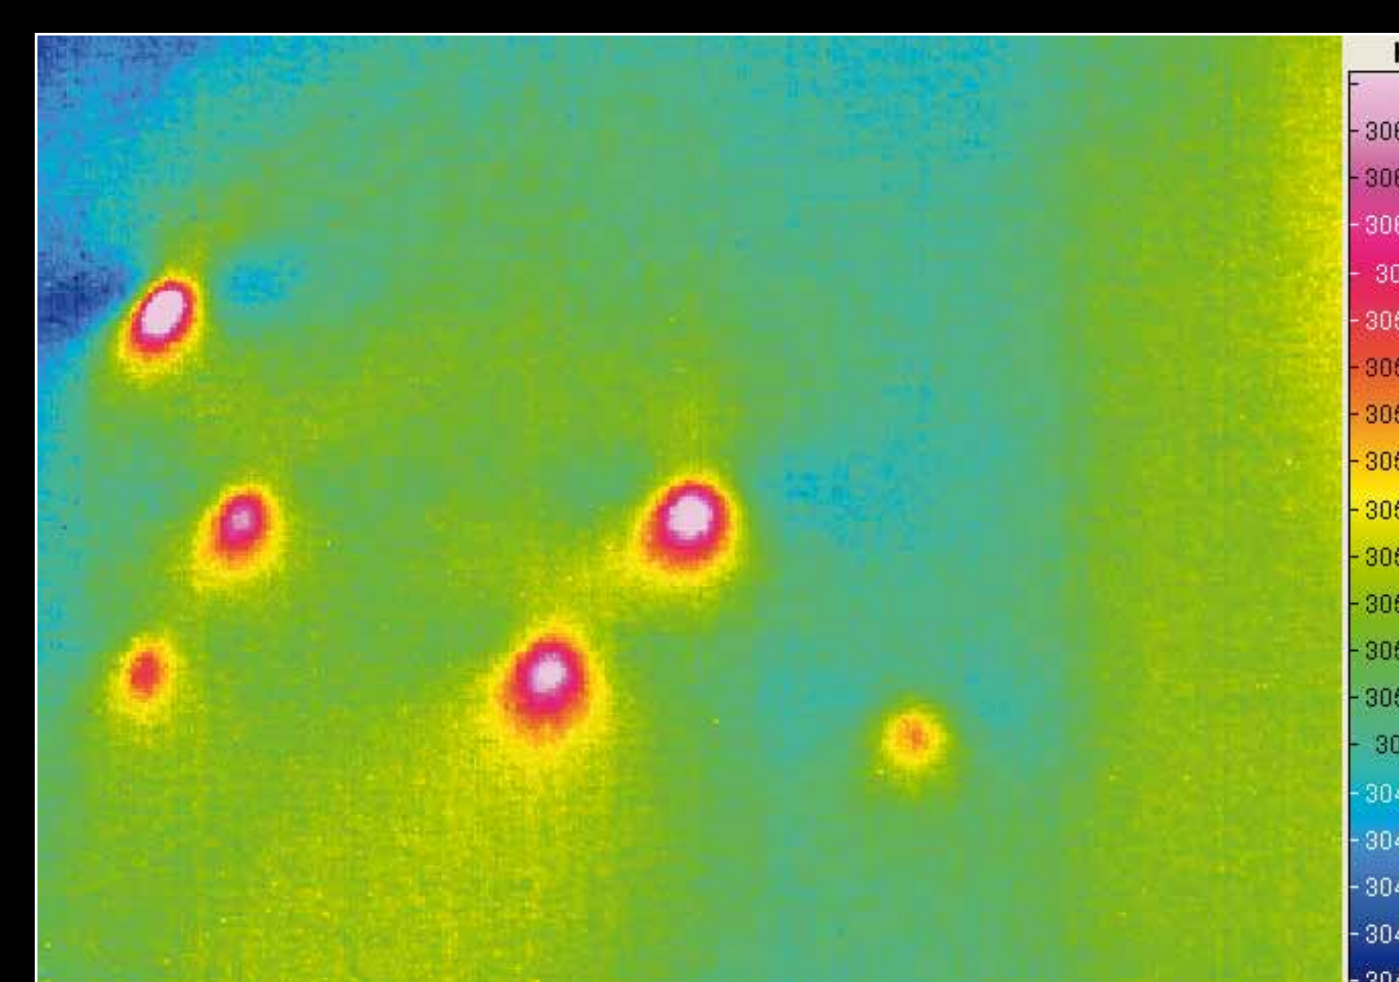
Abb. 3: Auf der IR-Aufnahme sind zwar die Shunts, aber nicht deren genaue Entstehungsursache zu erkennen.

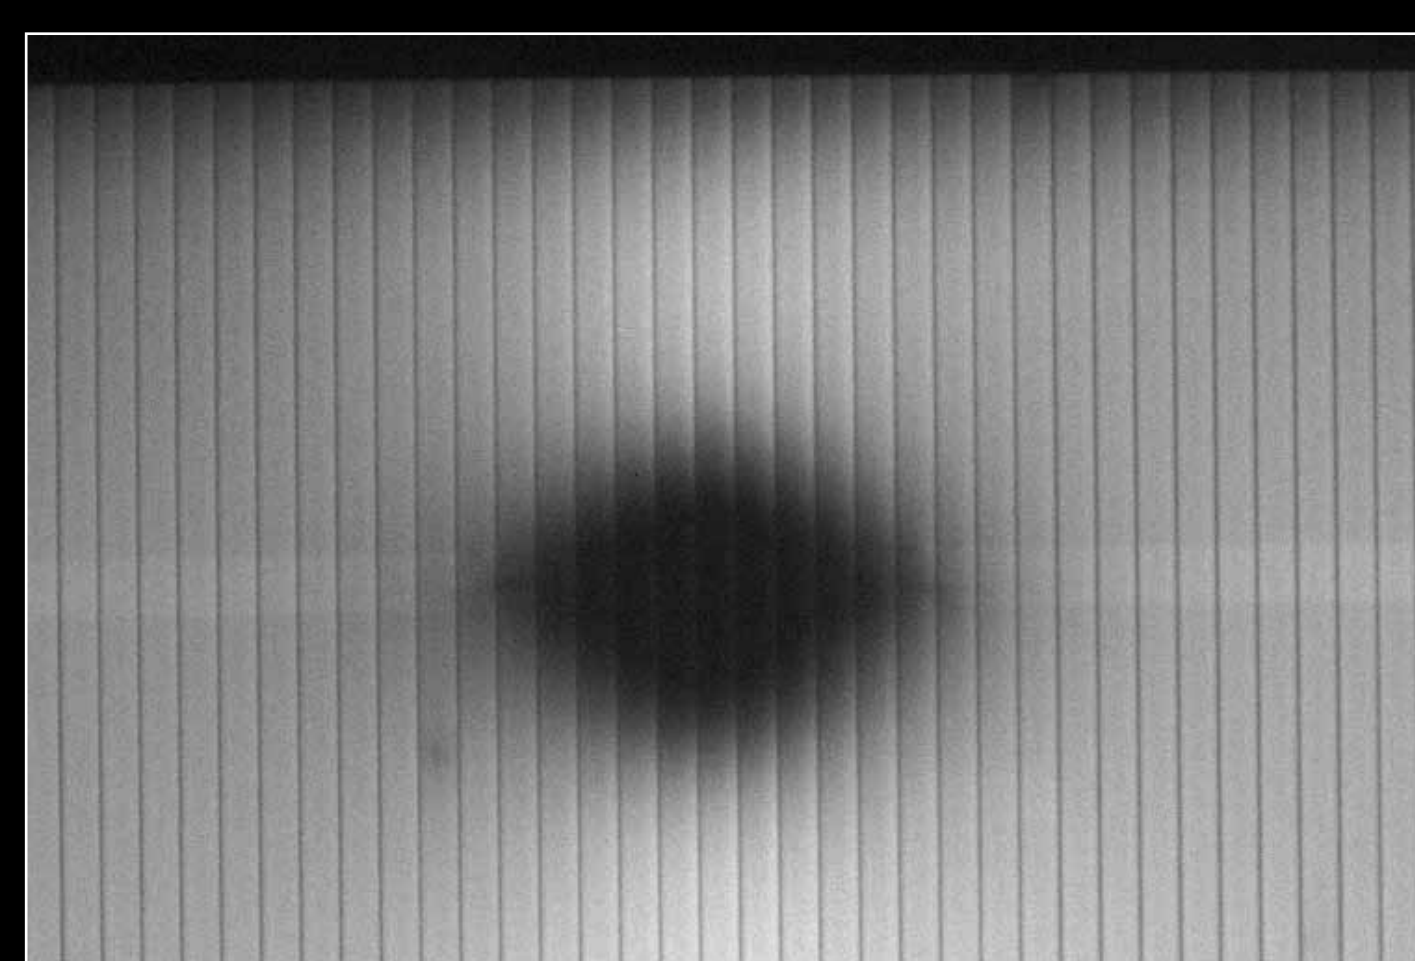
Abb. 5: EL-Aufnahme, auf der der dunkle Bereich einen Defekt durch eingedrungenes Wasser über der Anschlussdose zeigt.

Bei einem Modul ist durch eine fehlerhaft gesetzte Anschlussdose (Abb. 6) nach Langzeittests in der Klimakammer Feuchtigkeit in die Zellen eingedrungen, wodurch die Zellen in diesem Bereich geschädigt wurden. Bei einem ungenügenden Verkapselungsprozess kann dieses Problem auch am Rand und den Ecken des Moduls (Abb. 7) auftreten. Die schadhaften Stellen zeigen eine deutlich reduzierte EL. In den IR-Aufnahmen erkennt man, dass an den entsprechenden Stellen die Stromdichte verringert ist. Möglicherweise führt eingedrungenes Wasser zu einem Anstieg des Widerstandes in diesen Bereichen.

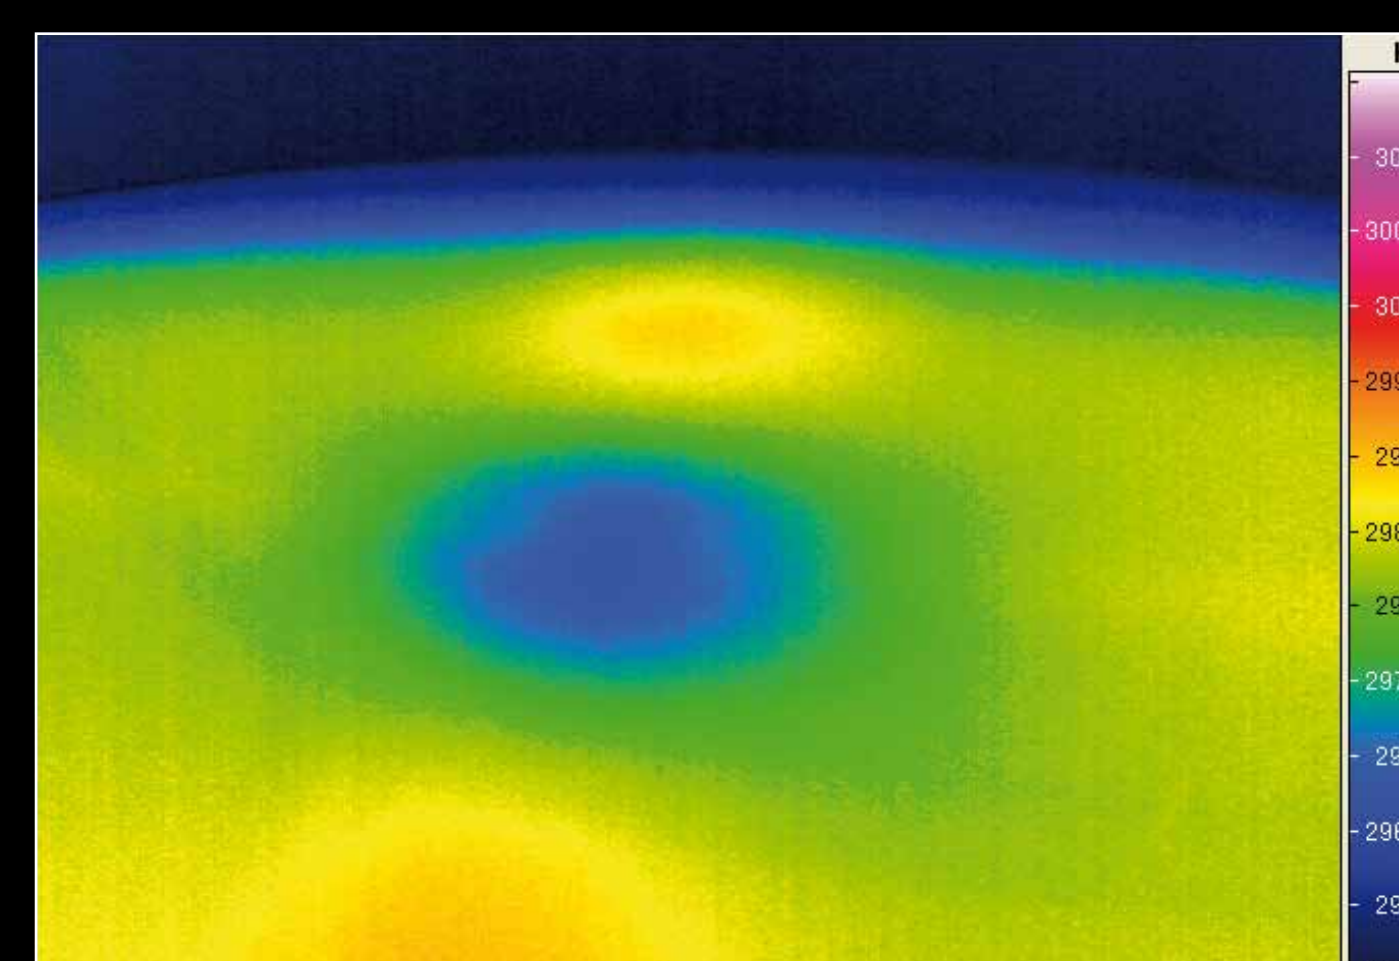
Abb. 6: Die Zellschädigung ist auf dem IR-Aufnahme durch eine niedrigere Temperatur zu erkennen.

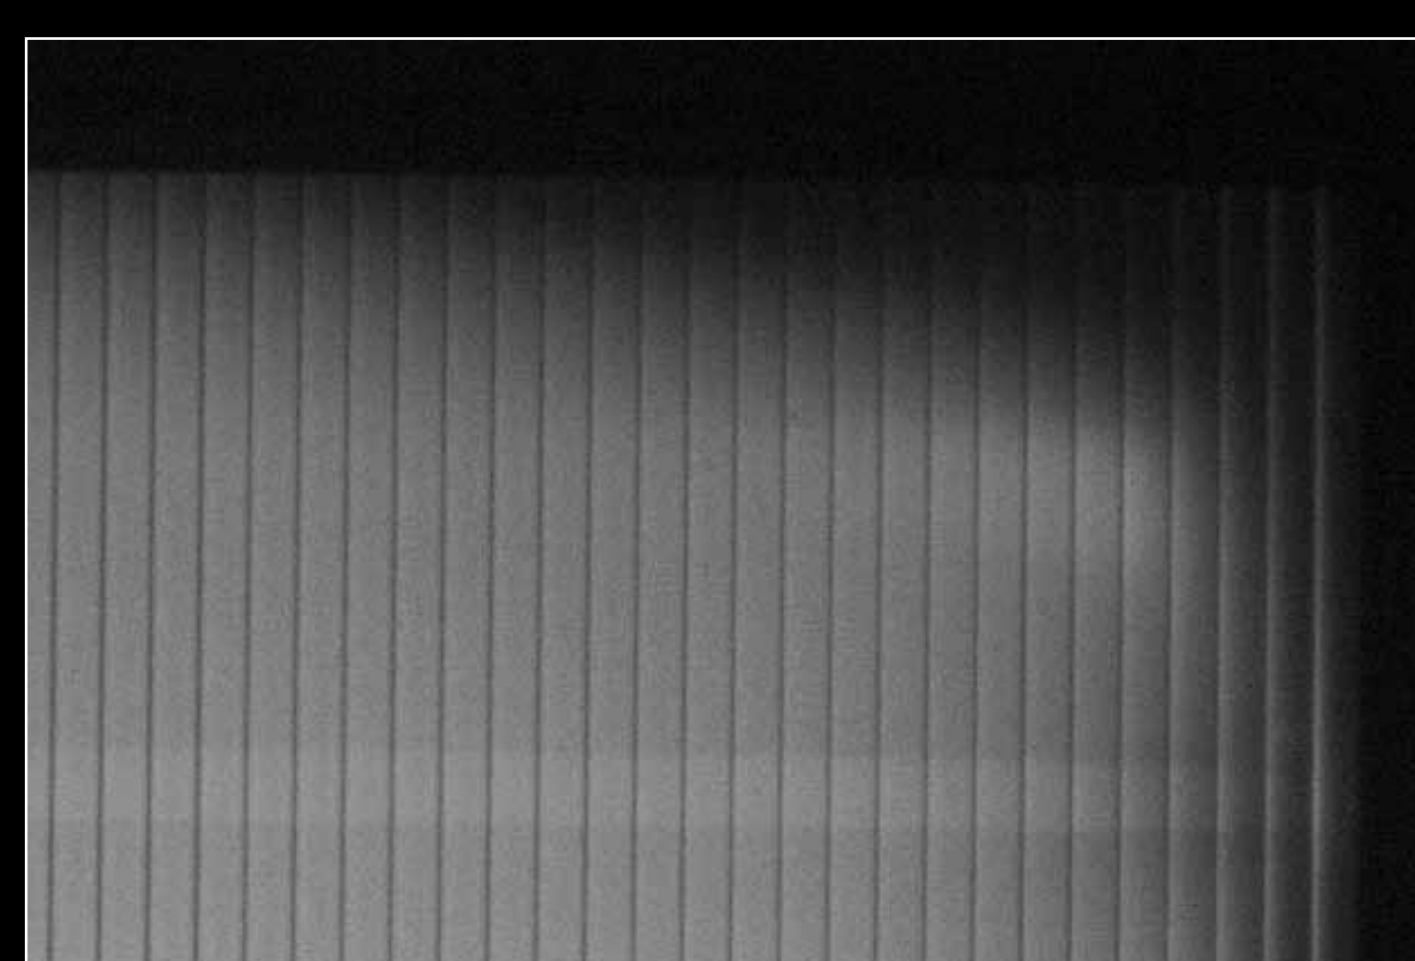
Abb. 7: EL-Aufnahme eines Modulrandes mit Zellbeschädigungen durch eingedrungenes Wasser.

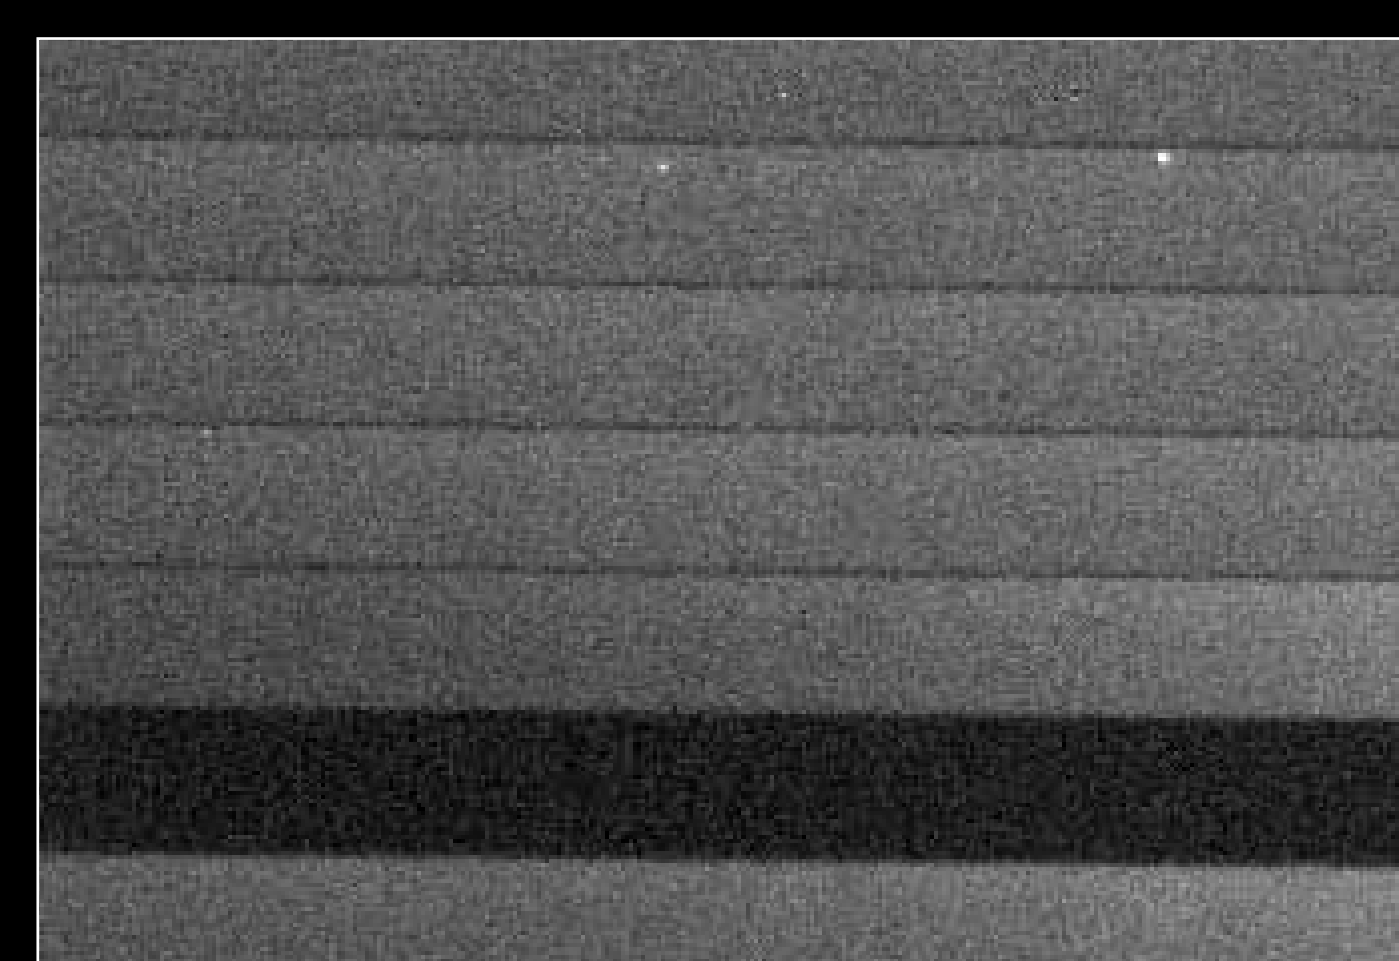
Abb. 8: EL-Aufnahme zeigt einen Zellausfall.

In Abb. 8 sind die Auswirkungen eines Zellausfalls auf das Lumineszenzbild zu erkennen. Hier ist ersichtlich, dass im bestromten Zustand des Moduls keinerlei Rekombination der Elektronen-Loch-Paare in der Zelle stattfindet. Die Kontaktschicht wurde bei der Herstellung mit dem Laser nicht restlos entfernt, sondern ist auf der vollen Länge einer Zelle noch vorhanden. Dies führt zu einer Überbrückung der gesamten Zelle und somit zum Kurzschluss selbiger, wie in Abb. 1-A dargestellt.
