ANALYSE VON FEHLERBILDERN AN DÜNNSCHICHTMODULEN ÜBER DAS ELEKTROLUMINESZENZVERFAHREN

MATTHIAS ANKNER | MATTHIAS ZECH | THORSTEN KOPP | MIKE ZEHNER | MARTIN SCHWINDL | GERD BECKER

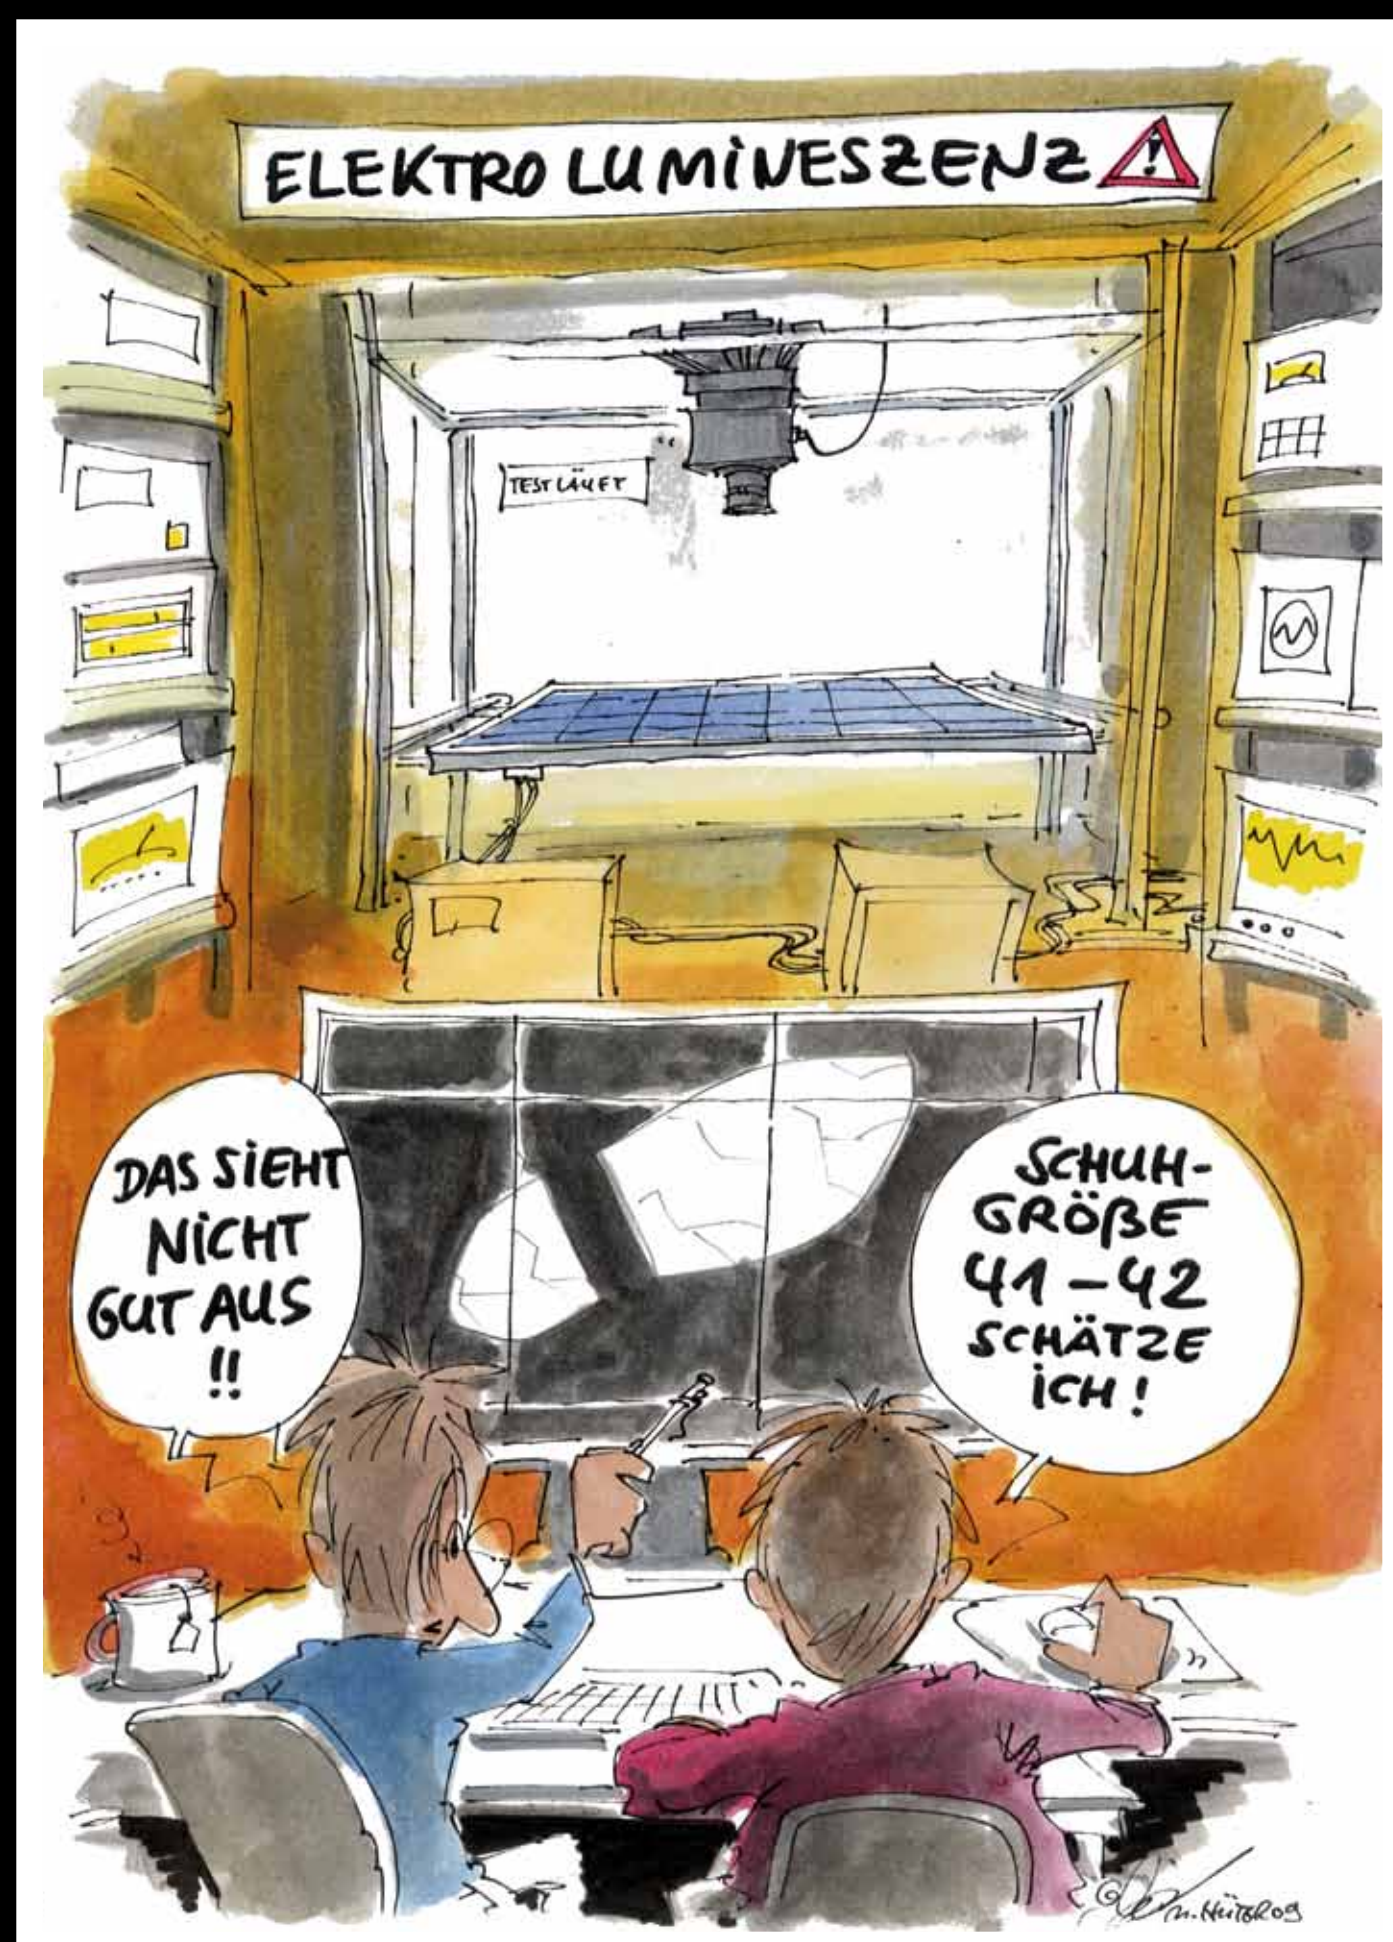
Abb. 1: Defekte an a-Si Modulen: A – Shunt (innerhalb der Zelle), B – Ausfall einer Zelle, C – mechanischer Einfluss, D – Local Shunt (zwischen Zellen), E – TCO-Korrosion, F – Wassereinfluss, G – Delamination

Abb. 1 zeigt schematisch verschiedene Fehler an einem a-Si Dünnschichtmodul. Im Rahmen dieses Beitrags wird nur auf die Fehler B, D und G eingegangen.
